Legionella in thermostatische douchemengkranen

Dr. L. (Luc) Hornstra en dr. P. (Paul) van der Wielen, KWR; dr.ir. J. (Joost) van Hoof Eur. Ing. en ing. O.W.W. (Oscar) Nuijten, ISSO; en ing. E. (Eric) van der Blom, Uneto-VNI, namens TVVL Expertgroep ST

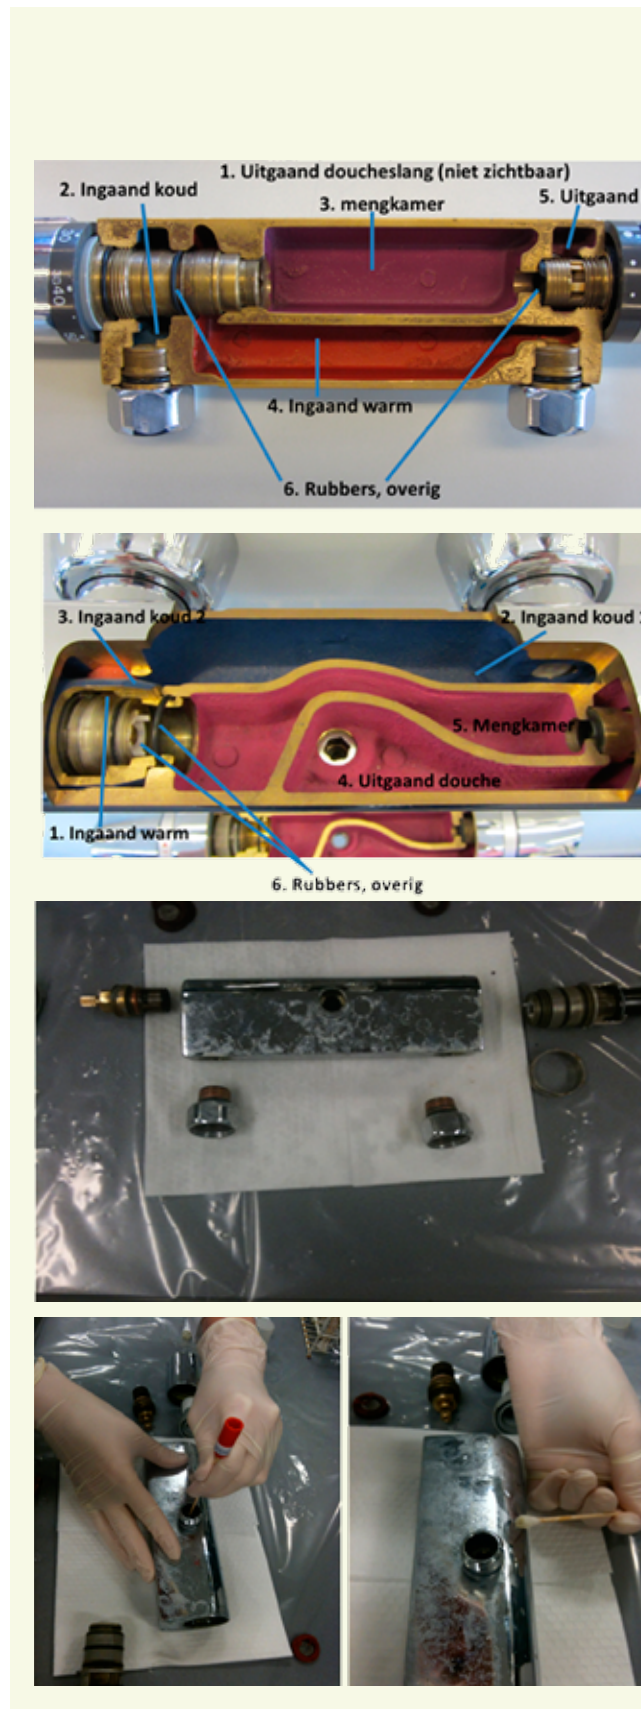
-Figuur 1- Een opengewerkte kraan (type A) met daarin de onderzochte compartimenten en onderdelen

-Figuur 2- Een opengewerkte kraan (type B) met daarin de onderzochte compartimenten en onderdelen

-Figuur 3- Een kraan na demontage van de losse delen en voordat swabmonsters worden genomen

-Figuur 4- Autopsie van de inwendige compartimenten van de kraan met behulp van wattenstaafjes (swabs)
