# ‘Automatisering van Prestatiegericht Samenwerken in combinatie met Kwaliteit in Balans’

| Opleiding | : Bouwkunde |
| Omschrijving opdracht | : Automatisering van Prestatiegericht Samenwerken |

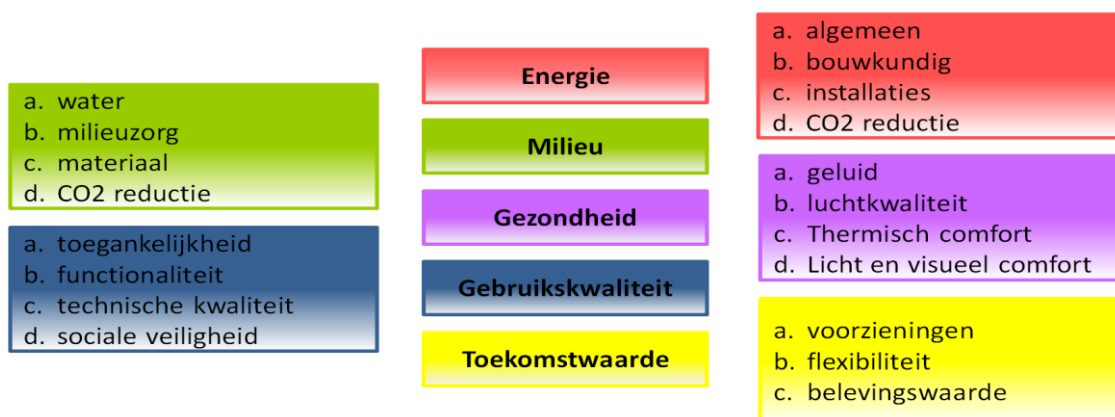
Afbeelding 15: Thema's en bijbehorende onderdelen GPR  
 Bron: Rutges intern

GPR Gebouw meet duurzaamheidsprestaties voor woning- en utiliteitsbouw: nieuwbouw, bestaande bouw en grootschalige renovatie<sup>10</sup>. Dit gebeurt op vijf thema's, met bijbehorende onderdelen.

Door exacte maatregelen in het onderhoud aan te geven, kunnen de duurzaamheidsprestaties worden doorgerekend binnen GPR gebouw.

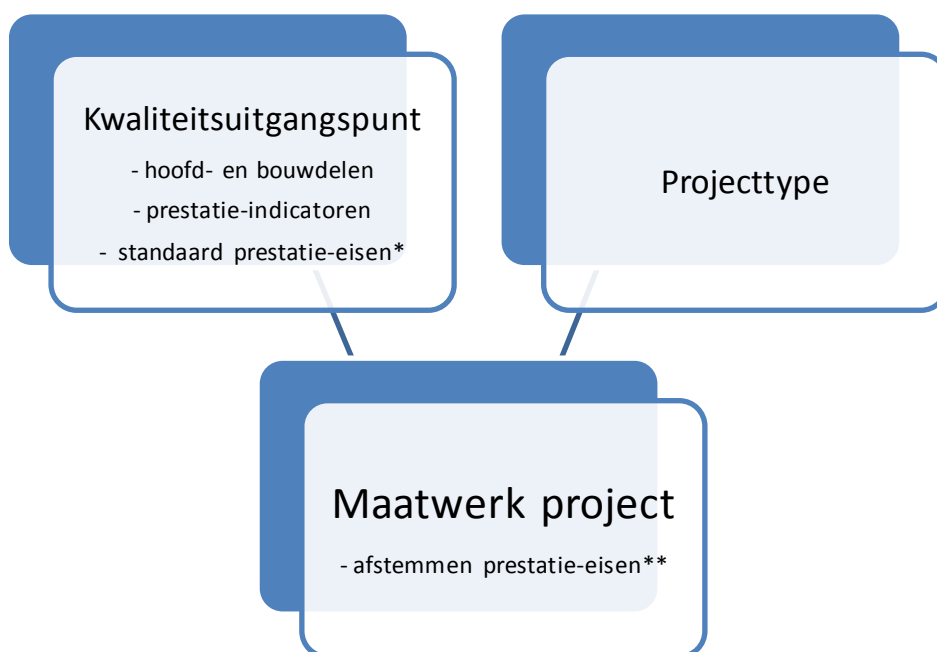
Afbeelding 26: Maatwerk project

- Een rijtjeswoning beschikt niet over een galerij, deze mag dus niet getoond worden.
- Een rijtjeswoning heeft geen 'in het werk gestort beton' (STABU bouwdeel 21.50), deze mag dus niet worden getoond.

Door een project op maat te maken, worden alleen de hoofd- en bouwdelen weergegeven die voor het project van toepassing zijn.
