# Duurzaam brandbeveiligingsconcept voor project Kloosterboer

*Afstudeerscriptie*

S. Robijns  
Utrecht, 13 oktober 2015

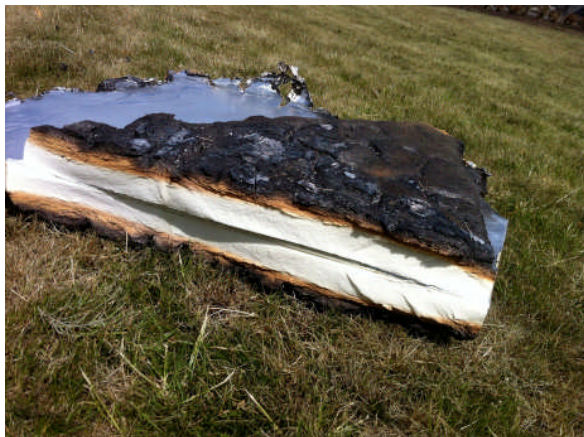
Figuur 13. Verkoolde PIR platen na een brand.<sup>(32)</sup>

PIR is een harde schuimisolatie (kunststof) en is een verdere ontwikkeling van PUR isolatie. PIR isolatie heeft een hogere isolatiewaarde dan PUR isolatie en is zelfdovend. PIR isolatie heeft een isolatiewaarde van 0,022 – 0,026 W/Mk ( $\lambda$ ). Steenwol heeft een isolatiewaarde van 0,04 W/Mk ( $\lambda$ ). Des te lager de lambda waarde ( $\lambda$ ) van een isolatiemateriaal, des te minder dikte(d) is nodig om een bepaalde warmteweerstand (R-waarde) te halen:  $R = d / \lambda$ . PIR isolatie wordt gebruikt voor het isoleren van (voornamelijk platte) daken, gevels en vloeren. Het isolatiemateriaal is een licht materiaal.<sup>(29)</sup> PIR isolatie valt binnen brandklasse B.<sup>(30)</sup> Steenwol valt in brandklasse A1 (onbrandbaar).<sup>(31)</sup> PIR kan branden, maar vormt tijdens de brand een koollaag. De koollaag vormt een beschermelaag voor het onderliggende PIR, waardoor PIR isolatie uit zichzelf dooft (zie figuur 13). Het is echter slecht te

voorspellen bij welke diepte de PIR dooft. Daarnaast is uitbreiding via naastgelegen PIR platen mogelijk, ook al zal deze op den duur ook weer doven.

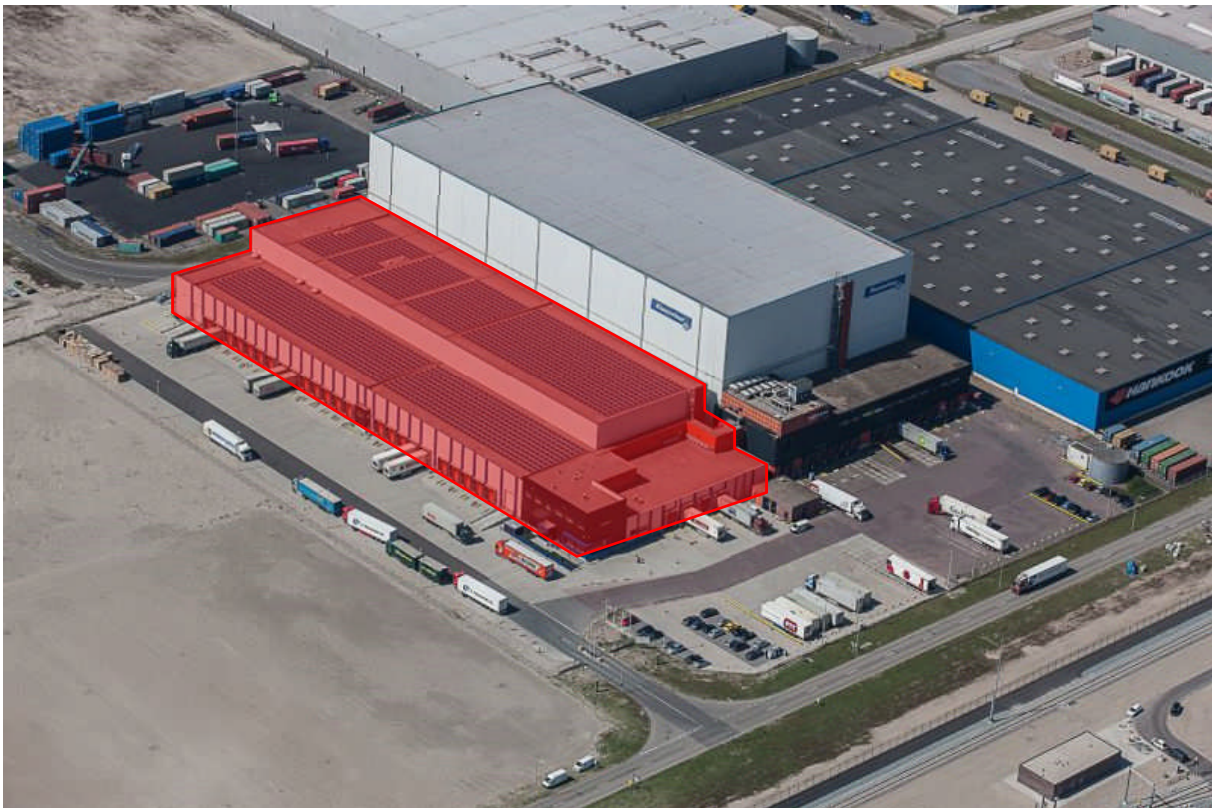
Figuur 12. Het gebouw van Kloosterboer (Maasvlakte), met rood gearceerd gebouwdeel B.

Voor de projecttoepassing van dit onderzoek wordt gebruik gemaakt van een gebouw van Kloosterboer. Kloosterboer is een bedrijf in de logistieke dienstverlening van temperatuur gecontroleerde voedselproducten. Het betreffende gebouw is gevestigd in Rotterdam op de Maasvlakte. Eind 2002, begin 2003 is het eerste gedeelte van het gebouw (gebouwdeel A) gerealiseerd. In 2012 is het tweede gedeelte van het gebouw gerealiseerd (gebouwdeel B), welke duurzaam gebouwd is en beschikt over een BREEAM certificering. Het gebouw staat weergegeven in figuur 16. Gebouwdeel A bestaat uit een 35 meter hoge industriehal met voornamelijk koel- en vriescellen en een kantoorgedeelte van 2 verdiepingen hoog. Gebouwdeel B is opgedeeld in een 11 resp. 17 meter hoge industriehal bestaande uit koel- en vriescellen en een expeditiehal en een 2 verdiepingen hoog kantoorgedeelte. Het onderzoek wordt toegepast op gebouwdeel B, rood gearceerd in figuur 16. De industriefunctie heeft een omvang van 8220 m<sup>2</sup>, de kantoorfunctie van gedeelte B bedraagt 1698 m<sup>2</sup>. In bijlage 12 zijn plattegronden van de begane grond en eerste verdiepingen bijgevoegd, waarin de functies van de gebouwdelen worden weergegeven. De toepassing van het onderzoek is uitgevoerd op gebouwdeel B.
